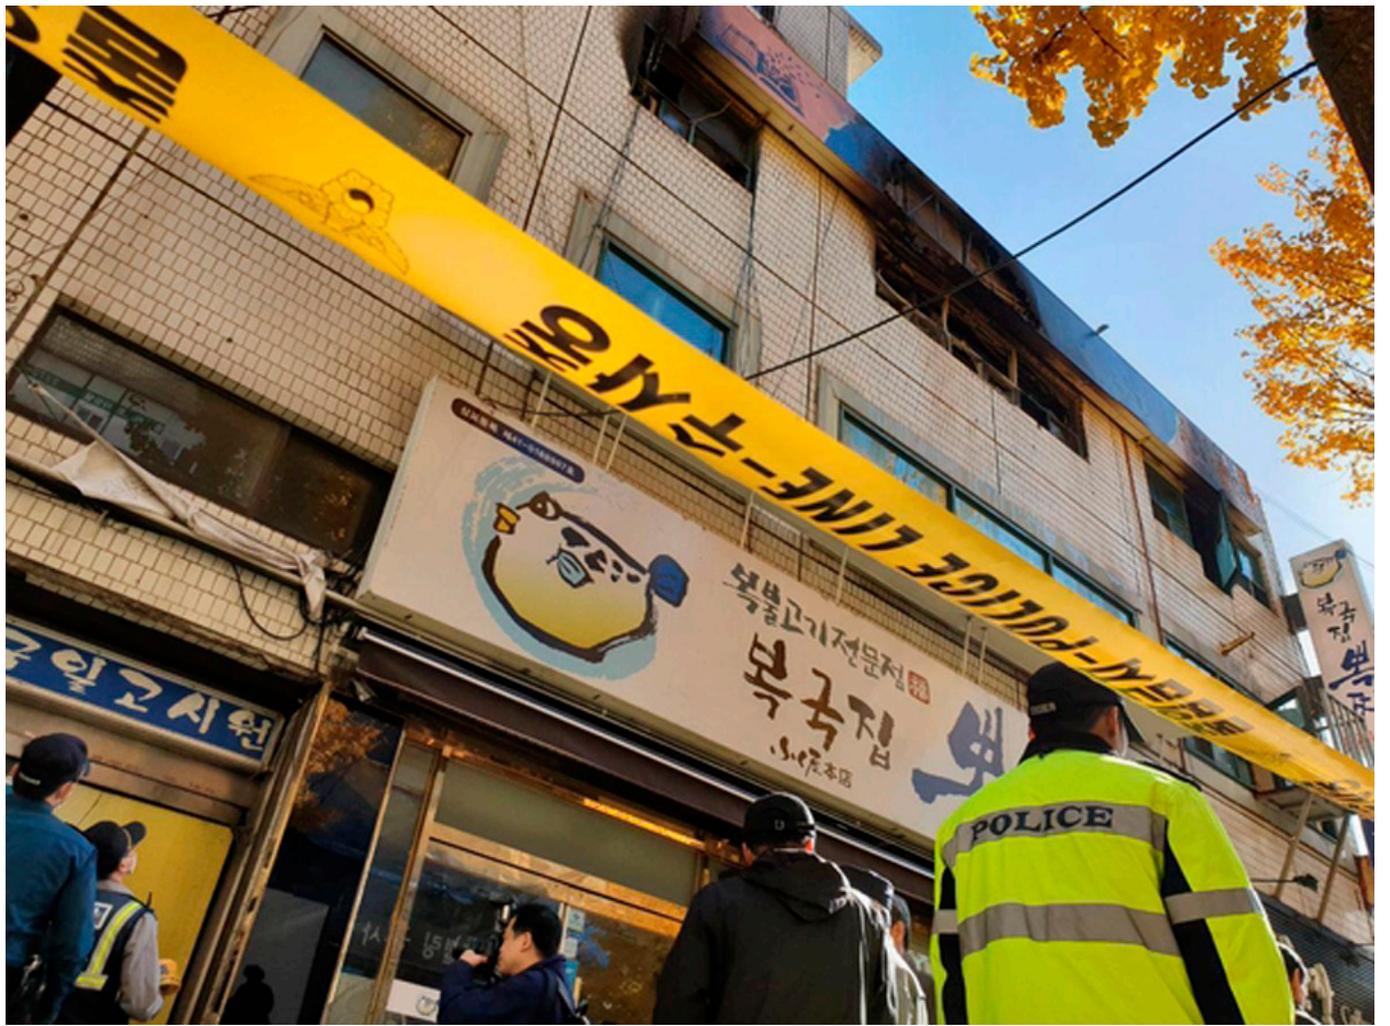
경찰은 화재 원인을 조사하고, 화재로 인한 피해 규모를 파악했다. (화재 원인 조사)
